# YES 車輛認證書

認證編號 CPF5219923C014

## 車輛資料 Vehicle Information

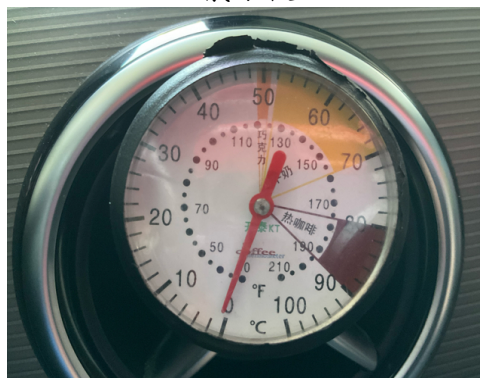
空調溫度

| 查定項目 Inspection Item | 有無異常狀況 Findings | | 備註事項 |
|---|---|---|---|
| 前空調冷氣作動中央出風口溫度 | 1°C | | |
