# 車輛認證書

## 車輛認證總結報告 Vehicle Inspection Findings

認證編號：CPF52199243007

車型：LANCER FORTIS  
引擎號碼：\*\*\*0QA190\*\*  
車身號碼：\*\*\*249\*\*

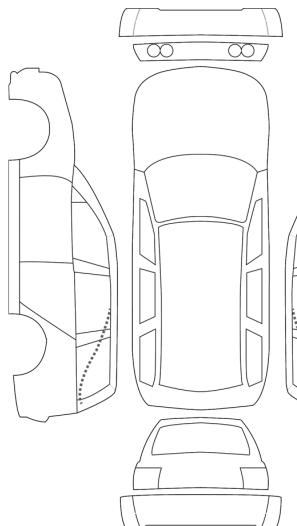
車體外觀圖

- 本車引擎號碼無異常。
- 本車車身號碼無異常。
- 本車輛無泡水跡象。
- 本車體骨架結構無修復跡象。

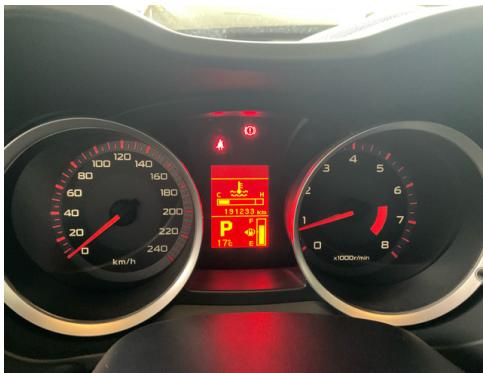
現況實車里程

廠牌：MITSUBISHI  
排檔型式：手自排  
車門數：4門  
儀表里程數：191,233

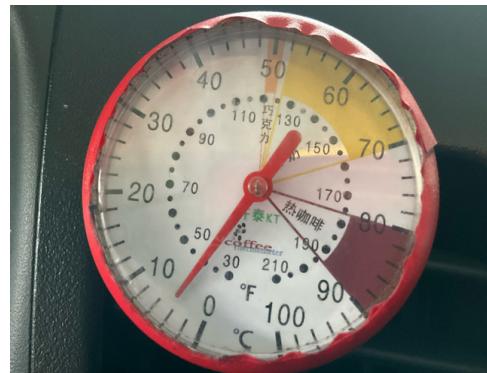
空調溫度

查定項目 Inspection Item	有無異常狀況 Findings		備註事項
檢查室外氣溫	20°C		
後空調冷氣作動中央出風口溫度	無此項目		
冷凝器散熱風扇有無運轉異常	<input type="radio"/> 有	<input checked="" type="radio"/> 無	
前空調冷氣A/C開關燈號	<input type="radio"/> 有	<input checked="" type="radio"/> 無	
前空調風速開關各段風速	<input type="radio"/> 有	<input checked="" type="radio"/> 無	
前空調冷氣作動中央出風口溫度	5°C		
後空調冷氣A/C開關燈號	無此項目		
後空調風速開關各段風速	無此項目
