YES 車輛認證書

認證編號 CPF52199243029

廠牌 Make	BMW
車型 Model	3 SERIES
年份 Year	2011/02
排氣量 Displacement	2,979
車身號碼 VIN	***KG710X0E7138**
引擎號碼 Engine Number	無引擎號碼
現況實車里程 Mileage (僅揭露, 不具保證效力)	216,054

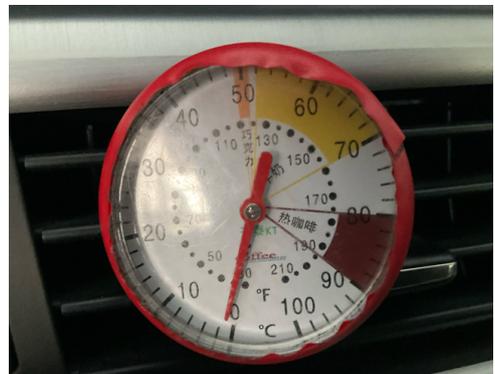
空調溫度

查定項目 Inspection Item	有無異常狀況 Findings		備註事項
檢查室外氣溫	21 °C		
後空調冷氣作動中央出風口溫度			無此項目
冷凝器散熱風扇有無運轉異常	<input type="radio"/> 有	<input checked="" type="radio"/> 無	
前空調冷氣A/C開關燈號	<input type="radio"/> 有	<input checked="" type="radio"/> 無	
前空調風速開關各段風速	<input type="radio"/> 有	<input checked="" type="radio"/> 無	
前空調冷氣作動中央出風口溫度	1 °C		
後空調冷氣A/C開關燈號			無此項目
後空調風速開關各段風速			無此項目
