認證編號 CPF52199243043

## 車輛資料 Vehicle Information

## 車輛認證總結報告 Vehicle Inspection Findings

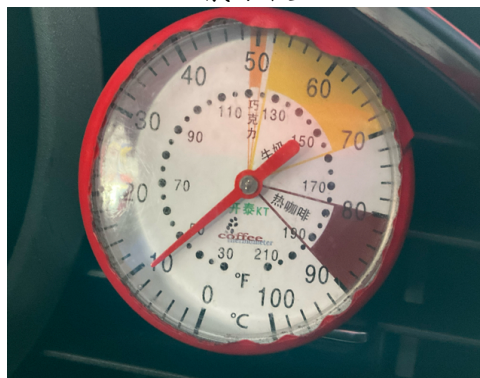
空調溫度

| 查定項目 Inspection Item | 有無異常狀況 Findings | | 備註事項 |
|---|---|---|---|
| 前空調冷氣作動中央出風口溫度 | 8°C | | |
