# YES 車輛認證書

認證編號 CPF52199244050

廠牌 Make	TOYOTA
車型 Model	ALTIS
年份 Year	2015/10
排氣量 Displacement	1,798
車身號碼 VIN	***172-55931**
引擎號碼 Engine Number	***Y2327**
現況實車里程 Mileage (僅揭露, 不具保證效力)	106,408

## 車輛認證總結報告 Vehicle Inspection Findings

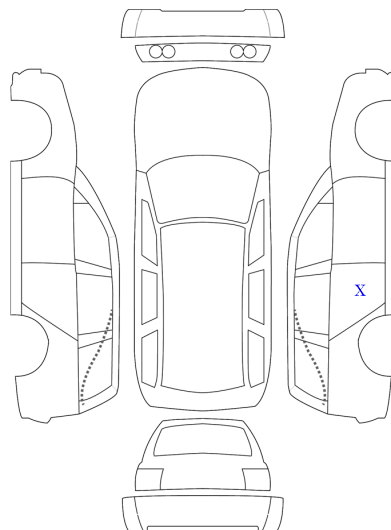
車體外觀圖

本車引擎號碼無異常。

本車車身號碼無異常。

本車輛無泡水跡象。

本車體骨架結構無修復跡象。

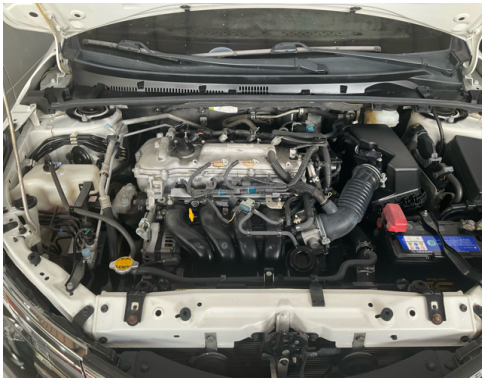
引擎室

查定項目 Inspection Item	有無異常狀況 Findings	備註事項
運轉時有無冒藍白煙、黑煙	<input type="radio"/> 有 <input checked="" type="radio"/> 無	
水溫錶(燈)有無異常顯示	<input type="radio"/> 有 <input checked="" type="radio"/> 無	
警告指示燈有無異常作動	<input type="radio"/> 有 <input checked="" type="radio"/> 無	
機油油量、油質有無異常	<input type="radio"/> 有 <input checked="" type="radio"/> 無	
外觀有無漏油/水跡象	<input type="radio"/> 有 <input checked="" type="radio"/> 無	
運轉時有無抖動或異常聲響	<input type="radio"/> 有 <input checked="" type="radio"/> 無	
外觀有無修補或龜裂跡象	<input type="radio"/> 有 <input checked="" type="radio"/> 無	
冷卻風扇作動有無異常	<input type="radio"/> 有 <input checked="" type="radio"/> 無	
加速有無不順暢或無法加速	<input type="radio"/> 有 <input checked="" type="radio"/> 無	
高速運轉有無異常聲響	<input type="radio"/> 有 <input checked="" type="radio"/> 無	
冷卻水有無添加防鏽劑	<input type="radio"/> 有 <input checked="" type="radio"/> 無

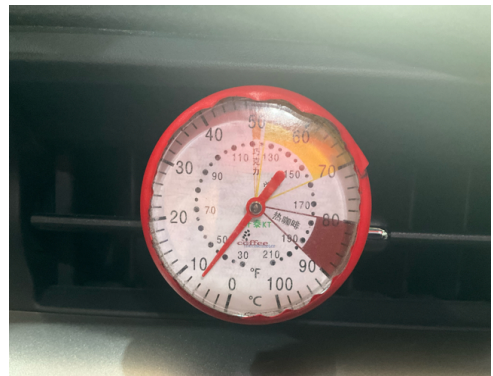
空調溫度

查定項目 Inspection Item	有無異常狀況 Findings	備註事項
檢查室外氣溫	31°C	
後空調冷氣作動中央出風口溫度		無此項目
冷凝器散熱風扇有無運轉異常	<input type="radio"/> 有 <input checked="" type="radio"/> 無	
前空調冷氣A/C開關燈號	<input type="radio"/> 有 <input checked="" type="radio"/> 無	
前空調風速開關各段風速	<input type="radio"/> 有 <input checked="" type="radio"/> 無	
前空調冷氣作動中央出風口溫度	7°C	
後空調冷氣A/C開關燈號		無此項目
後空調風速開關各段風速		無此項目
