YES 車輛認證書

認證編號 CPF52199244126

廠牌 Make	MITSUBISHI
車型 Model	ZINGER
年份 Year	2019/02
排氣量 Displacement	2,378
車身號碼 VIN	***742**
引擎號碼 Engine Number	***9S4NSXK15**
現況實車里程 Mileage (僅揭露, 不具保證效力)	126,396

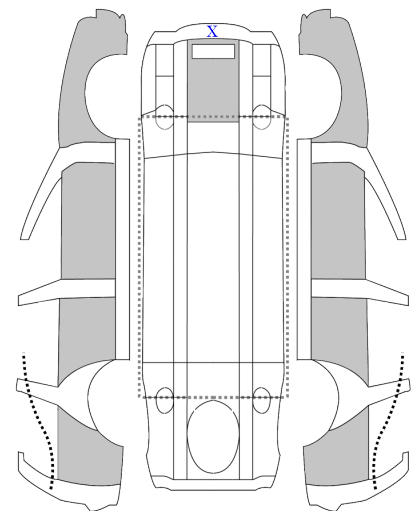
車骨結構圖

本車體骨架結構無修復跡象。
