# YES 車輛認證書

認證編號 CPF52199246003

| 廠牌 Make | BMW |
| 車型 Model | 1 SERIES |

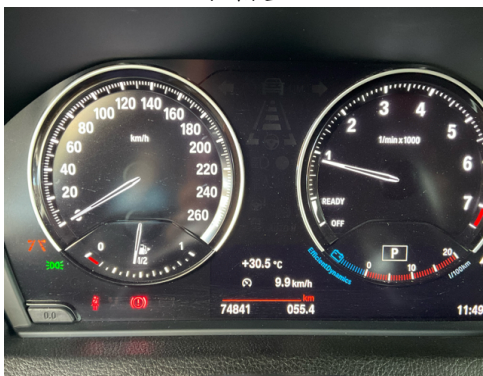
| 現況實車里程 Mileage<br>(僅揭露，不具保證效力) | 74,841 |

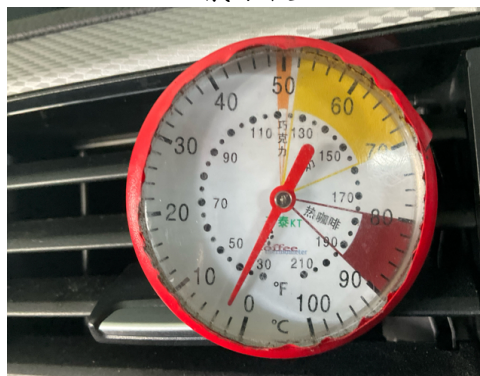
空調溫度

| 查定項目 Inspection Item | 有無異常狀況 Findings | | 備註事項 |
|---|---|---|---|
| 前空調冷氣作動中央出風口溫度 | 3°C | | |
