# YES 車輛認證書

認證編號 CPF52199247026

| 廠牌 Make | BMW |
| 車型 Model | X MODELS |

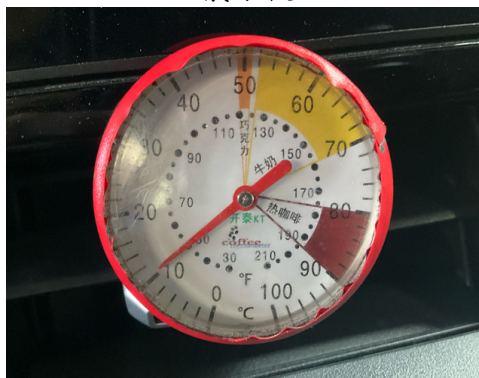
空調溫度

| 查定項目 Inspection Item | 有無異常狀況 Findings | | 備註事項 |
|---|---|---|---|
| 前空調冷氣作動中央出風口溫度 | 10°C | | |
