# YES 車輛認證書

認證編號 CPF52199247037

| 廠牌 Make | MITSUBISHI |
| 車型 Model | VERYCA |

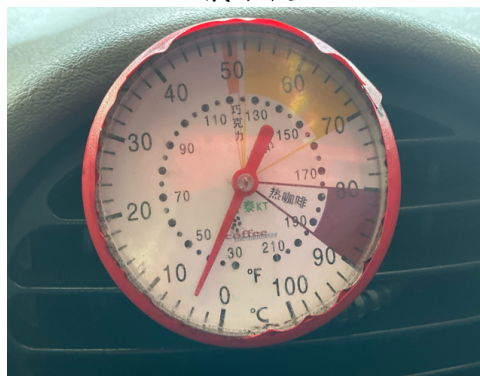
空調溫度

| 查定項目 Inspection Item | 有無異常狀況 Findings | | 備註事項 |
|---|---|---|---|
| 前空調冷氣作動中央出風口溫度 | | 5°C | |
