# YES 車輛認證書

認證編號 CPF52199247095

| 廠牌 Make | SUZUKI |
| 車型 Model | CARRY |

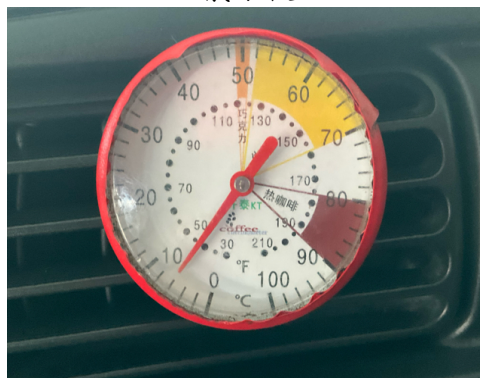
空調溫度

| 查定項目 Inspection Item | 有無異常狀況 Findings | | 備註事項 |
|---|---|---|---|
| 前空調冷氣作動中央出風口溫度 | 7°C | | |
