# YES 車輛認證書

認證編號 CPF52199248098

| 廠牌 Make | NISSAN |
| 車型 Model | JUKE |

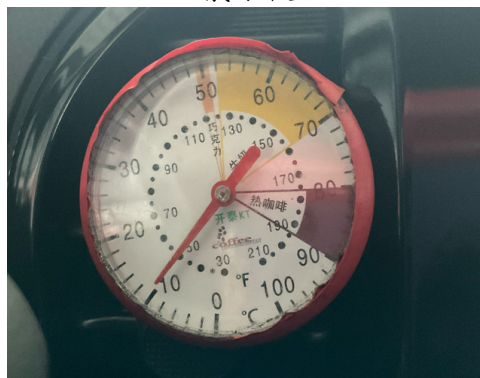
空調溫度

| 查定項目 Inspection Item | 有無異常狀況 Findings | | 備註事項 |
|---|---|---|---|
| 前空調冷氣作動中央出風口溫度 | 10°C | | |
