# YES 車輛認證書

認證編號 CPF52199249085

| 廠牌 Make | HONDA |
| 車型 Model | CR-V |

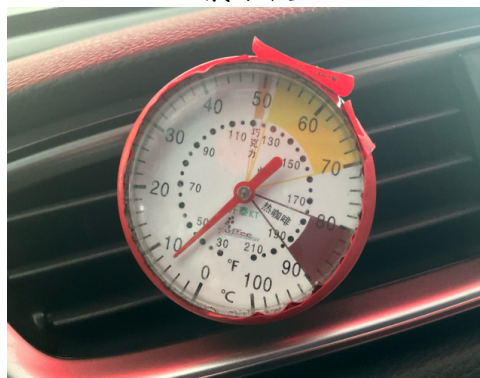
空調溫度

| 查定項目 Inspection Item | 有無異常狀況 Findings | | 備註事項 |
|---|---|---|---|
| 前空調冷氣作動中央出風口溫度 | 7°C | | |
