# YES 車輛認證書

認證編號 CPF5219924A062

| 廠牌 Make | TOYOTA |
| 車型 Model | WISH |

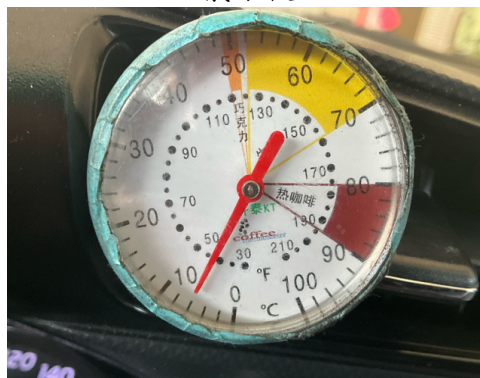
空調溫度

| 查定項目 Inspection Item | 有無異常狀況 Findings | | 備註事項 |
|---|---|---|---|
| 前空調冷氣作動中央出風口溫度 | 7 °C | | |
