# YES 車輛認證書

認證編號 CPF5219924B008

## 車輛資料 Vehicle Information

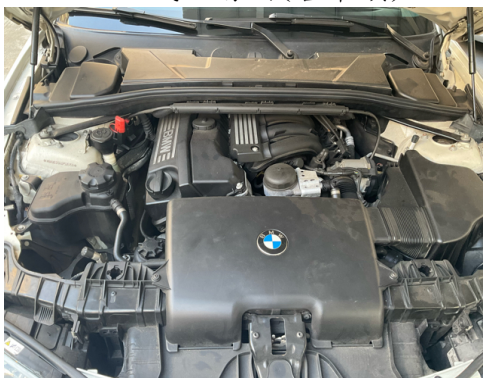
引擎室

| 查定項目 Inspection Item | 有無異常狀況 Findings | | 備註事項 |
|---|---|---|---|
| 外觀有無漏油/水跡象 | <input checked="" type="radio"/> 有 | <input type="radio"/> 無 | |

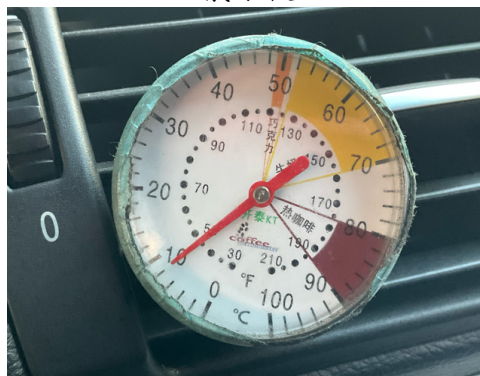
空調溫度

| 查定項目 Inspection Item | 有無異常狀況 Findings | | 備註事項 |
|---|---|---|---|
| 前空調冷氣作動中央出風口溫度 | 7°C | | |
