# YES 車輛認證書

## 車輛認證總結報告 Vehicle Inspection Findings

認證編號 CPF5219924B012

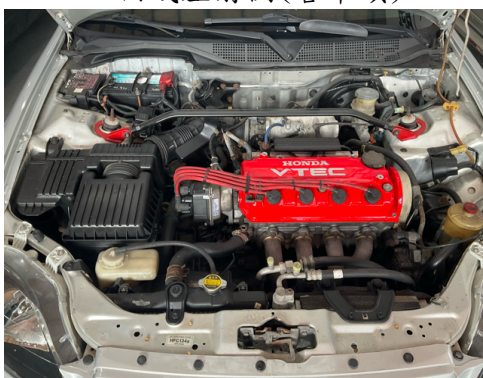
引擎室

| 查定項目 Inspection Item | 有無異常狀況 Findings | | 備註事項 |
|---|---|---|---|
| 運轉時有無冒藍白煙、黑煙 | <input checked="" type="radio"/> 有 | <input type="radio"/> 無 | |
| 外觀有無漏油/水跡象 | <input checked="" type="radio"/> 有 | <input type="radio"/> 無 | |
| 運轉時有無抖動或異常聲響 | <input checked="" type="radio"/> 有 | <input type="radio"/> 無 | |
| 加速有無不順暢或無法加速 | <input checked="" type="radio"/> 有 | <input type="radio"/> 無 | |

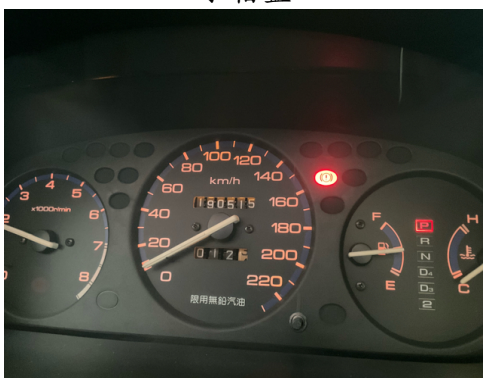
| 現況實車里程 Mileage<br>(僅揭露，不具保證效力) | 190,515 |

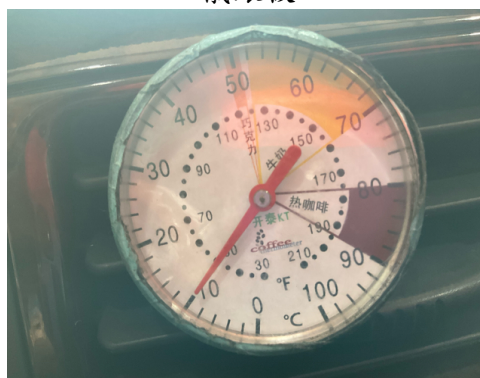
空調溫度

| 查定項目 Inspection Item | 有無異常狀況 Findings | | 備註事項 |
|---|---|---|---|
| 前空調冷氣作動中央出風口溫度 | 11 °C | | |
