# YES 車輛認證書

認證編號 CPF5219924B069

| 廠牌 Make | BENZ |
| 車型 Model | C-CLASS |

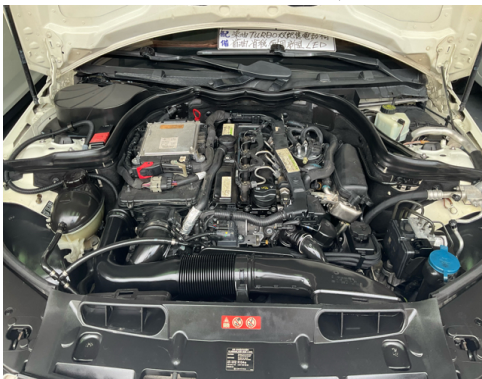
引擎室

| 查定項目 Inspection Item | 有無異常狀況 Findings | | 備註事項 |
|---|---|---|---|
| 外觀有無漏油/水跡象 | <input checked="" type="radio"/> 有 | <input type="radio"/> 無 | |

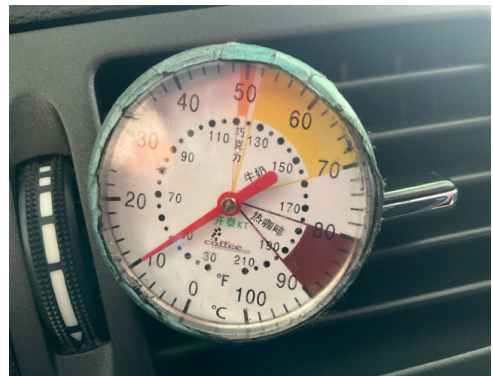
空調溫度

| 查定項目 Inspection Item | 有無異常狀況 Findings | | 備註事項 |
|---|---|---|---|
| 前空調冷氣作動中央出風口溫度 | 10 °C | | |
