# YES 車輛認證書

認證編號 CPF5219924B110

## 車輛認證總結報告 Vehicle Inspection Findings

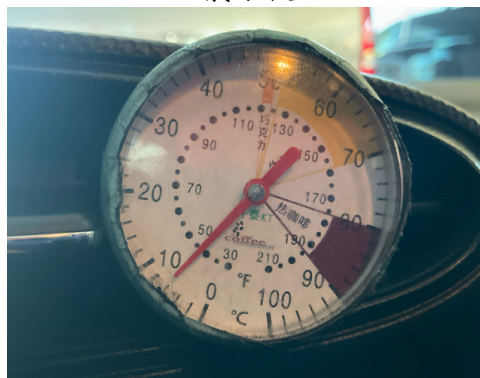
空調溫度

| 查定項目 Inspection Item | 有無異常狀況 Findings | | 備註事項 |
|---|---|---|---|
| 前空調冷氣作動中央出風口溫度 | 7 °C | | |
