# YES 車輛認證書

認證編號 CPF5219924C018

| 廠牌 Make | FORD |
| 車型 Model | FOCUS |

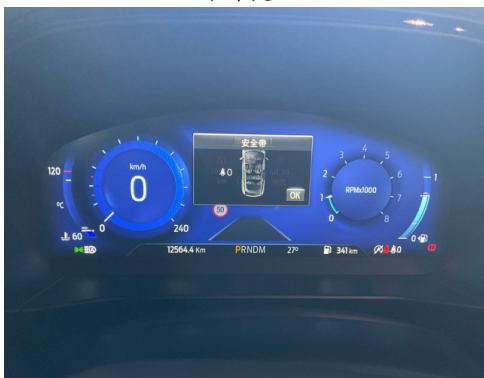
| 現況實車里程 Mileage<br>(僅揭露，不具保證效力) | 12,564 |

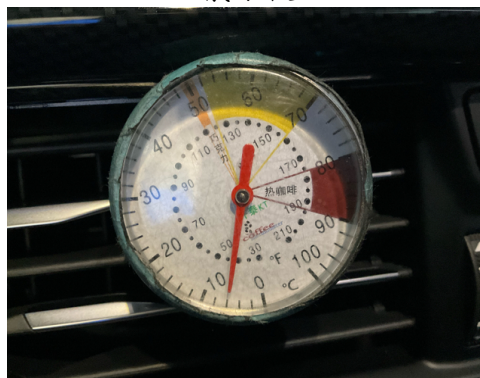
空調溫度

| 5. 前空調風速開關各段風速 | 正常 | 6. 前空調冷氣作動中央出風口溫度 | 6°C |
