認證編號 CPF5219924C069

## 車輛資料 Vehicle Information

## 車輛認證總結報告 Vehicle Inspection Findings

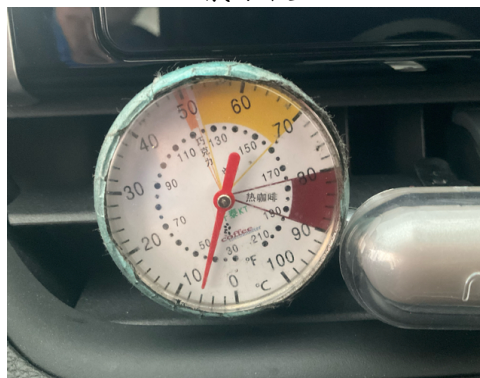
空調溫度

| 5. 前空調風速開關各段風速 | 正常 | 6. 前空調冷氣作動中央出風口溫度 | 7°C |
