認證編號 CPF52199251026

## 車輛資料 Vehicle Information

## 車輛認證總結報告 Vehicle Inspection Findings

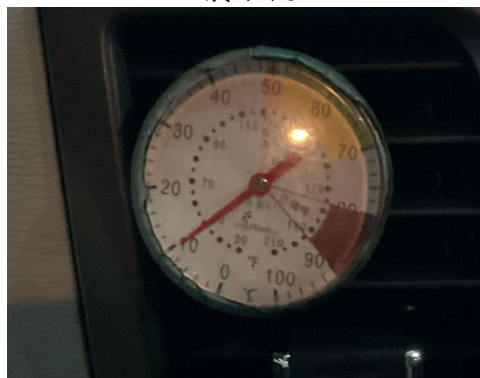
空調溫度

| 5. 前空調風速開關各段風速 | 正常 | 6. 前空調冷氣作動中央出風口溫度 | 10°C |
