認證編號 CPF52199251102

## 車輛資料 Vehicle Information

## 車輛認證總結報告 Vehicle Inspection Findings

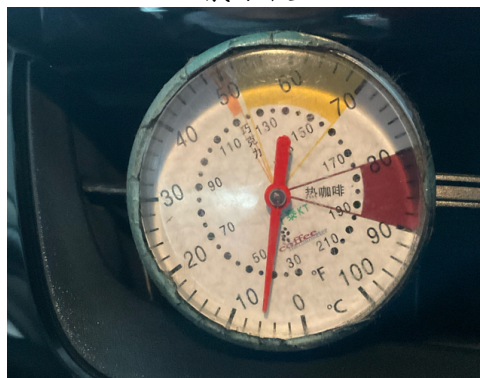
空調溫度

| 5. 前空調風速開關各段風速 | 正常 | 6. 前空調冷氣作動中央出風口溫度 | 6°C |
