# YES 車輛認證書

認證編號 CPF52199252061

| 廠牌 Make | TOYOTA |
| 車型 Model | ALTIS |

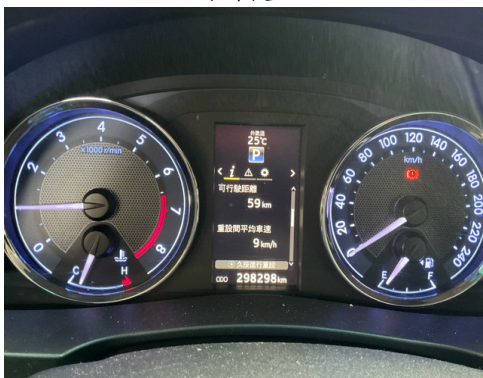
| 現況實車里程 Mileage<br>(僅揭露，不具保證效力) | 298,298 |

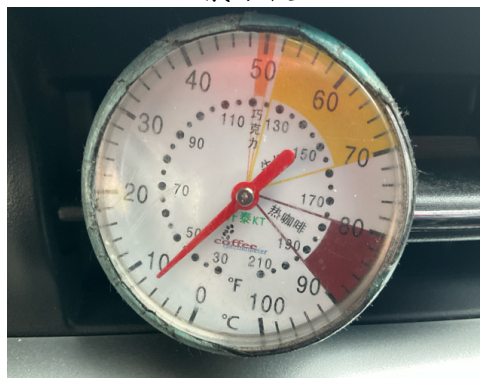
空調溫度

| 5. 前空調風速開關各段風速 | 正常 | 6. 前空調冷氣作動中央出風口溫度 | 7°C |
