認證編號 CPF52199252142

## 車輛資料 Vehicle Information

## 車輛認證總結報告 Vehicle Inspection Findings

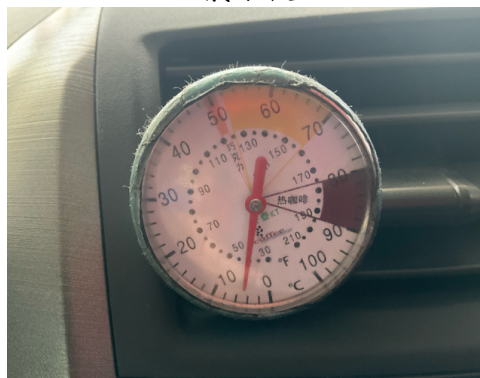
空調溫度

| 5. 前空調風速開關各段風速 | 正常 | 6. 前空調冷氣作動中央出風口溫度 | 5°C |
