認證編號 CPF52199253006

## 車輛資料 Vehicle Information

## 車輛認證總結報告 Vehicle Inspection Findings

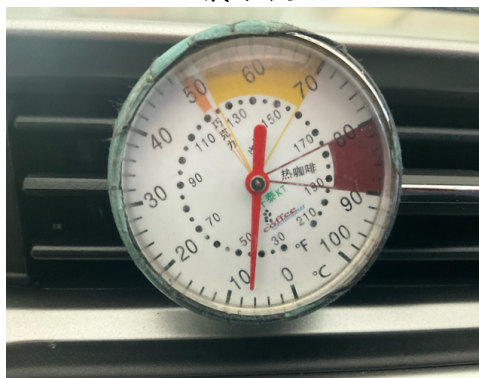
空調溫度

| 5. 前空調風速開關各段風速 | 正常 | 6. 前空調冷氣作動中央出風口溫度 | 7°C |
