認證編號 CPF52199253026

## 車輛資料 Vehicle Information

## 車輛認證總結報告 Vehicle Inspection Findings

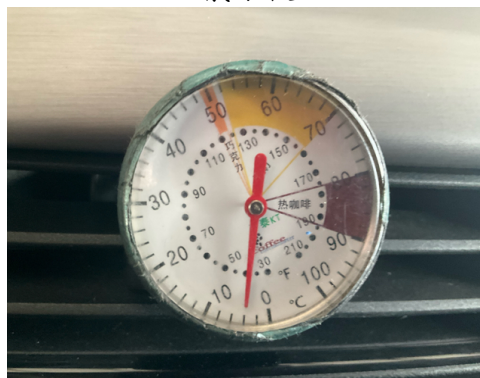
空調溫度

| 5. 前空調風速開關各段風速 | 正常 | 6. 前空調冷氣作動中央出風口溫度 | 6°C |
