# YES 車輛認證書

認證編號 CPF52199253095

| 車型 Model | M7 |
| 年份 Year | 2015/08 |

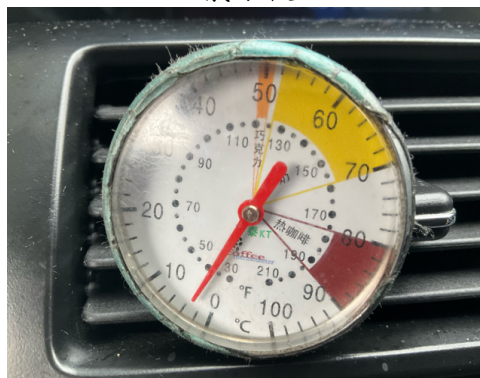
空調溫度

| 5. 前空調風速開關各段風速 | 正常 | 6. 前空調冷氣作動中央出風口溫度 | 3°C |
