認證編號 CPF52199253110

## 車輛資料 Vehicle Information

| 廠牌 Make | BENZ |
| 車型 Model | CLS-CLASS |

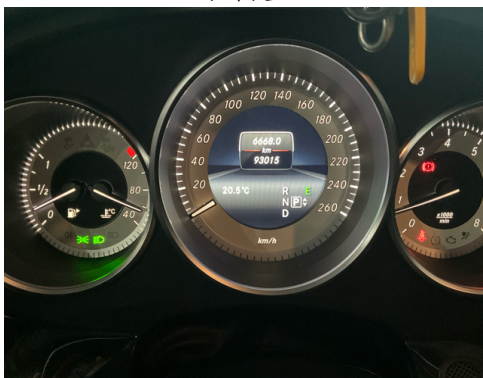
| 現況實車里程 Mileage<br>(僅揭露，不具保證效力) | 93,015 |

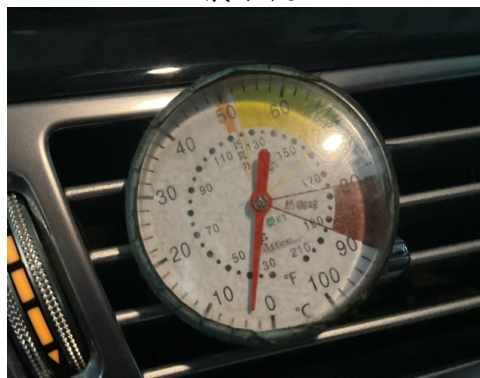
空調溫度

| 5. 前空調風速開關各段風速 | 正常 | 6. 前空調冷氣作動中央出風口溫度 | 3°C |
