## 車輛認證總結報告 Vehicle Inspection Findings

認證編號 CPF52199253122

| 廠牌 Make | DFSK |
| 車型 Model | KingCab/大穩發 |

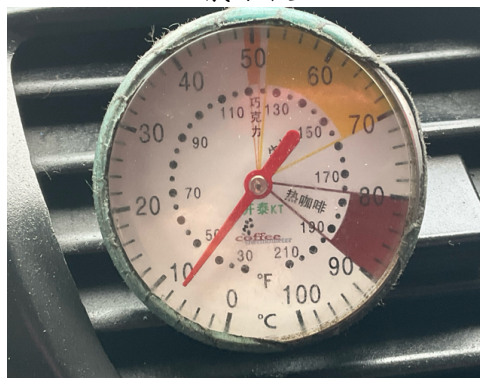
空調溫度

| 5. 前空調風速開關各段風速 | 正常 | 6. 前空調冷氣作動中央出風口溫度 | 7°C |
