認證編號 CPF52199254023

## 車輛資料 Vehicle Information

## 車輛認證總結報告 Vehicle Inspection Findings

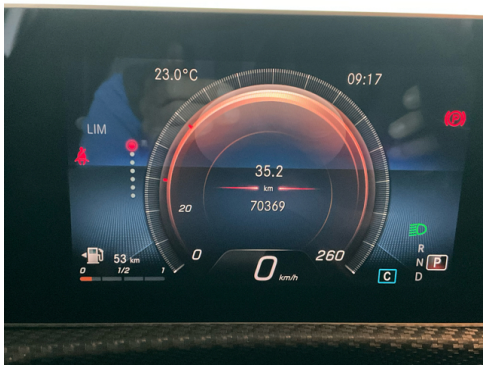
| 現況實車里程 Mileage<br>(僅揭露，不具保證效力) | 7,069 |

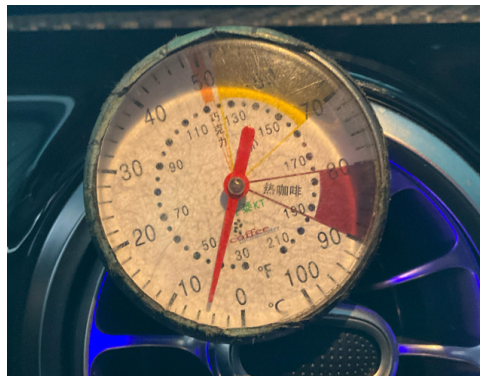
空調溫度

| 5. 前空調風速開關各段風速 | 正常 | 6. 前空調冷氣作動中央出風口溫度 | 5°C |
