認證編號 CPF52199254033

## 車輛資料 Vehicle Information

## 車輛認證總結報告 Vehicle Inspection Findings

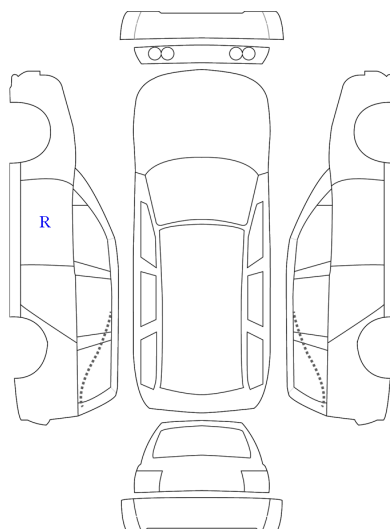
車體外觀圖

本車引擎號碼無異常。 S 鈑件鏽蝕、斑剝或鏽穿  
 本車車身號碼無異常。 B 受損面積約一個拳頭(含)以上  
 本車輛無泡水跡象。 R 鈑件校正痕跡  
 本車體骨架結構無修復跡象。 X 更換

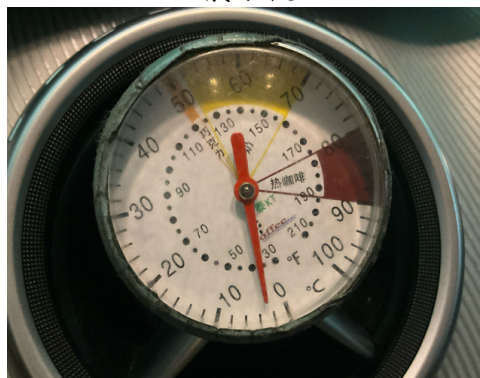
空調溫度

| 5. 前空調風速開關各段風速 | 正常 | 6. 前空調冷氣作動中央出風口溫度 | 3°C |
