認證編號 CPF52199254052

## 車輛資料 Vehicle Information

## 車輛認證總結報告 Vehicle Inspection Findings

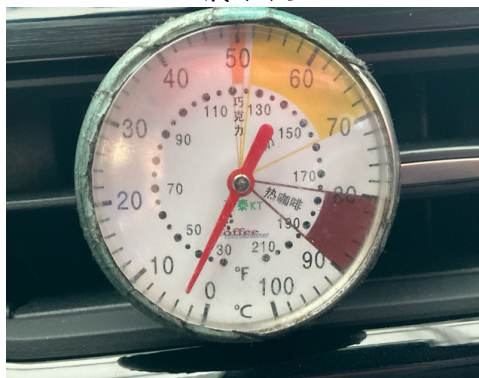
空調溫度

| 5. 前空調風速開關各段風速 | 正常 | 6. 前空調冷氣作動中央出風口溫度 | 4°C |
