認證編號 CPF52199254095

## 車輛資料 Vehicle Information

## 車輛認證總結報告 Vehicle Inspection Findings

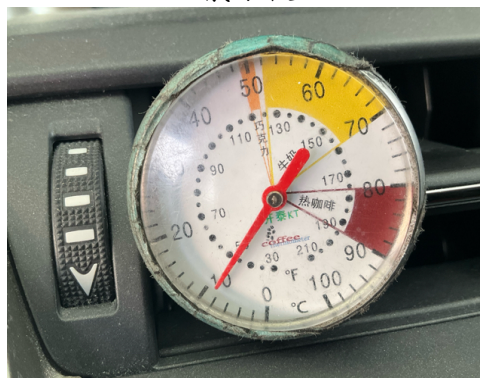
空調溫度

| 5. 前空調風速開關各段風速 | 正常 | 6. 前空調冷氣作動中央出風口溫度 | 9°C |
