認證編號 CPF52199254132

## 車輛資料 Vehicle Information

## 車輛認證總結報告 Vehicle Inspection Findings

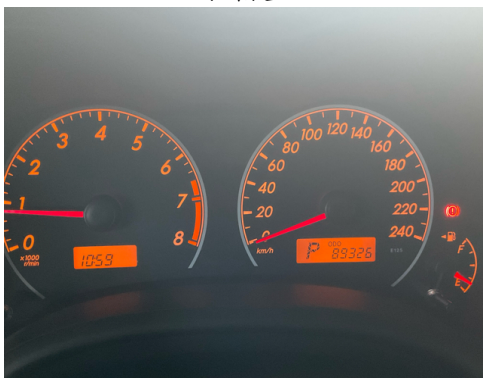
| 現況實車里程 Mileage<br>(僅揭露，不具保證效力) | 89,326 |

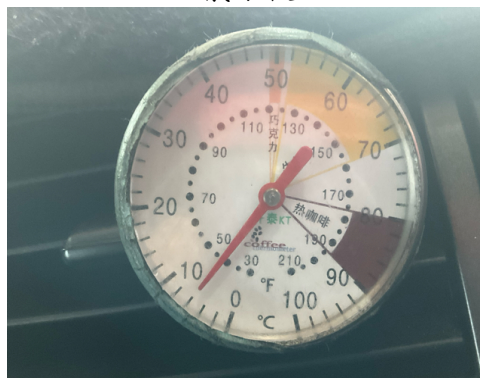
空調溫度

| 5. 前空調風速開關各段風速 | 正常 | 6. 前空調冷氣作動中央出風口溫度 | 7°C |
