認證編號 CPF52199255030

## 車輛資料 Vehicle Information

## 車輛認證總結報告 Vehicle Inspection Findings

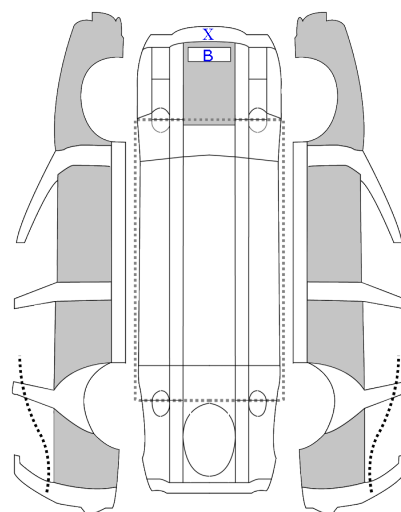
車骨結構圖

本車體骨架結構無修復跡象。 X 更換
