認證編號 CPF52199255076

## 車輛資料 Vehicle Information

## 車輛認證總結報告 Vehicle Inspection Findings

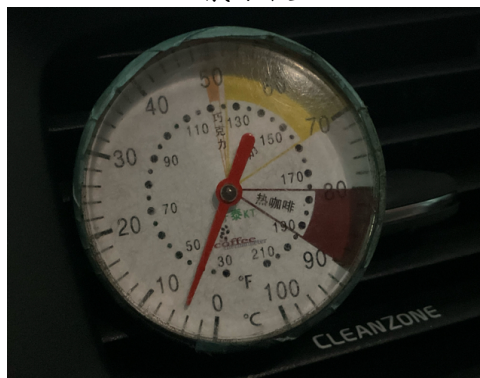
空調溫度

| 5. 前空調風速開關各段風速 | 正常 | 6. 前空調冷氣作動中央出風口溫度 | 5°C |
