# YES 車輛認證書

認證編號 CPF52199255081

| 車型 Model | ALTIS |
| 年份 Year | 2019/04 |

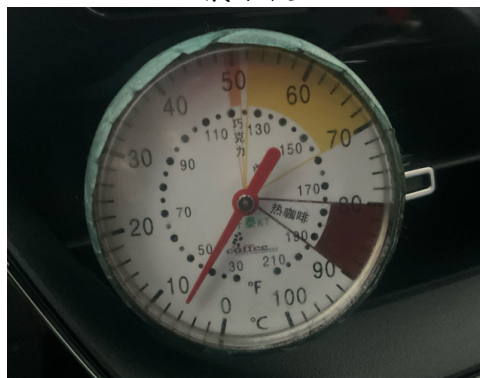
空調溫度

| 5. 前空調風速開關各段風速 | 正常 | 6. 前空調冷氣作動中央出風口溫度 | 7°C |
