# YES 車輛認證書

認證編號 CPF52199255085

| 廠牌 Make | BENZ |
| 車型 Model | B-CLASS |

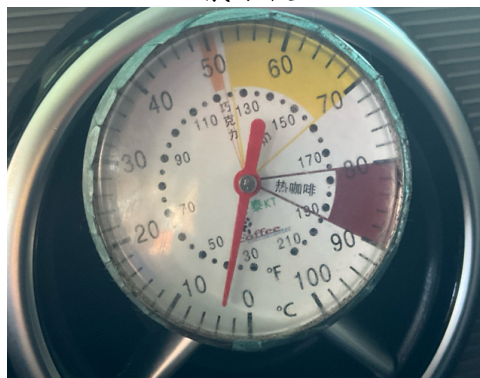
空調溫度

| 5. 前空調風速開關各段風速 | 正常 | 6. 前空調冷氣作動中央出風口溫度 | 5°C |
