# YES 車輛認證書

認證編號 CPF52199255087

| 廠牌 Make | FORD |
| 車型 Model | FOCUS |

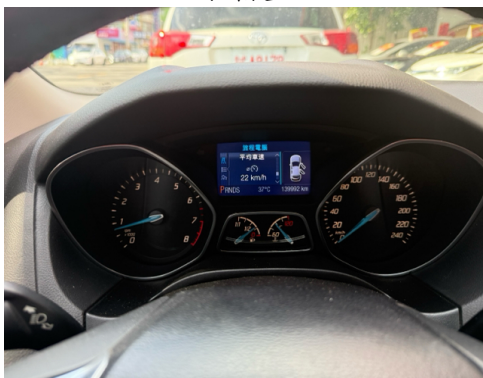
| 現況實車里程 Mileage<br>(僅揭露，不具保證效力) | 139,992 |

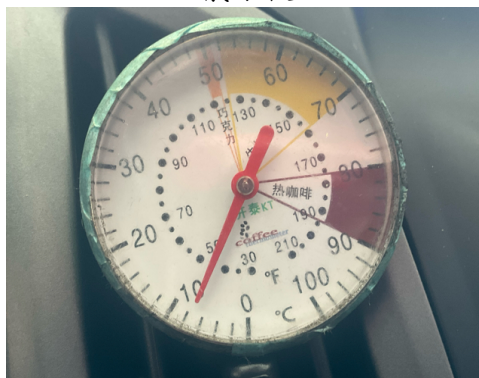
空調溫度

| 5. 前空調風速開關各段風速 | 正常 | 6. 前空調冷氣作動中央出風口溫度 | 7°C |
