認證編號 CPF52199255090

## 車輛資料 Vehicle Information

## 車輛認證總結報告 Vehicle Inspection Findings

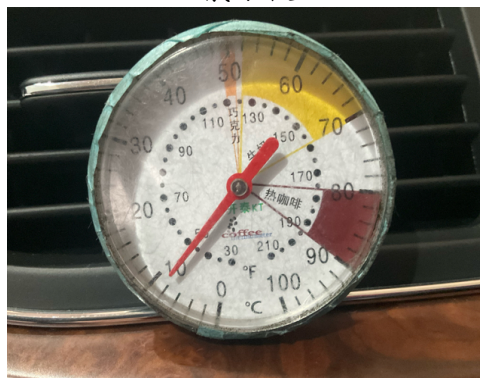
空調溫度

| 5. 前空調風速開關各段風速 | 正常 | 6. 前空調冷氣作動中央出風口溫度 | 9°C |
