認證編號 CPF52199255091

## 車輛資料 Vehicle Information

| 車型 Model | GLC-CLASS |

## 車輛認證總結報告 Vehicle Inspection Findings

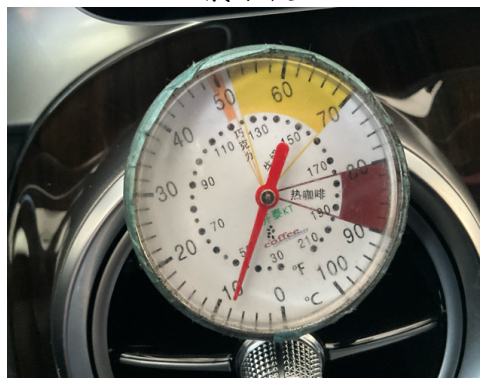
空調溫度

| 5. 前空調風速開關各段風速 | 正常 | 6. 前空調冷氣作動中央出風口溫度 | 7°C |
