# YES 車輛認證書

認證編號 CPF52199255093

| 廠牌 Make | FORD |
| 車型 Model | FIESTA |

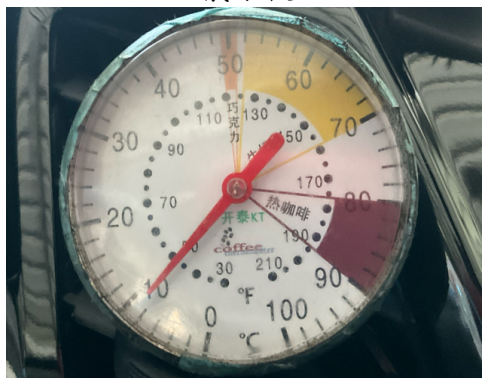
空調溫度

| 5. 前空調風速開關各段風速 | 正常 | 6. 前空調冷氣作動中央出風口溫度 | 10°C |
