認證編號 CPF52199255122

## 車輛資料 Vehicle Information

## 車輛認證總結報告 Vehicle Inspection Findings

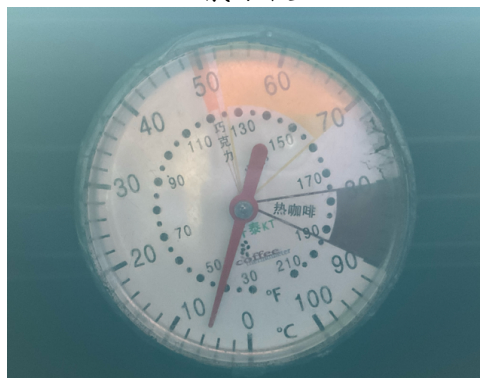
空調溫度

| 5. 前空調風速開關各段風速 | 正常 | 6. 前空調冷氣作動中央出風口溫度 | 5°C |
