認證編號 CPF52199255143

## 車輛資料 Vehicle Information

## 車輛認證總結報告 Vehicle Inspection Findings

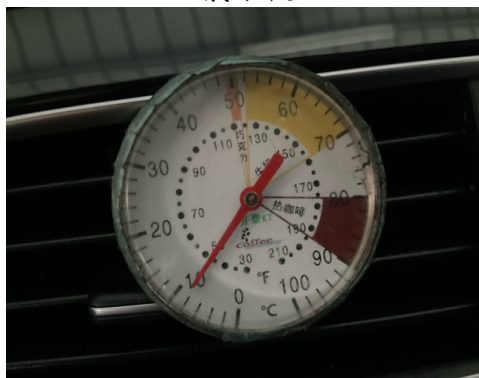
空調溫度

| 5. 前空調風速開關各段風速 | 正常 | 6. 前空調冷氣作動中央出風口溫度 | 8°C |
