# YES 車輛認證書

認證編號 CPF52199256014

## 車輛認證總結報告 Vehicle Inspection Findings

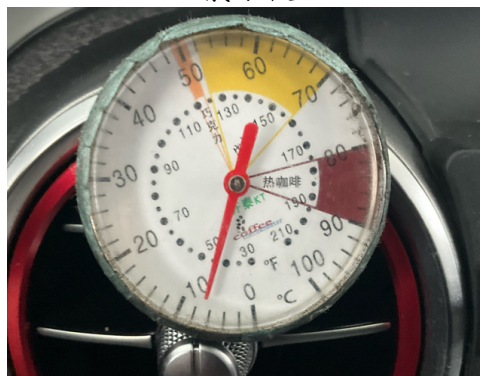
空調溫度

| 5. 前空調風速開關各段風速 | 正常 | 6. 前空調冷氣作動中央出風口溫度 | 7°C |
