認證編號 CPF52199256029

## 車輛資料 Vehicle Information

## 車輛認證總結報告 Vehicle Inspection Findings

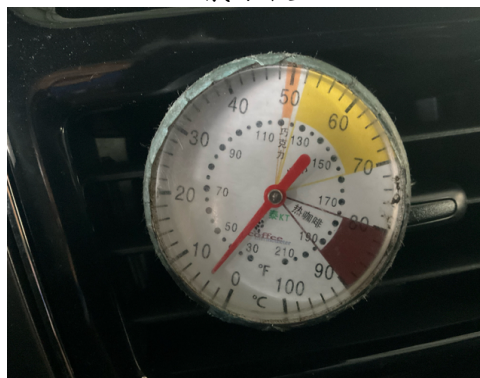
空調溫度

| 5. 前空調風速開關各段風速 | 正常 | 6. 前空調冷氣作動中央出風口溫度 | 5°C |
