認證編號 CPF52199256099

## 車輛資料 Vehicle Information

## 車輛認證總結報告 Vehicle Inspection Findings

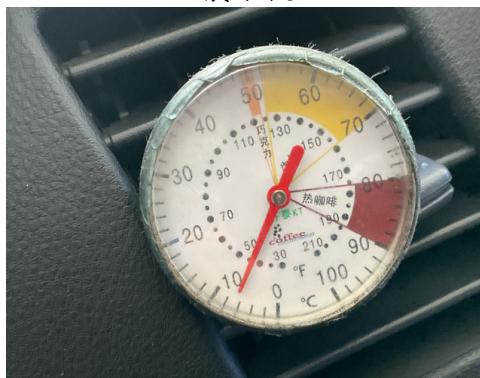
空調溫度

| 5. 前空調風速開關各段風速 | 正常 | 6. 前空調冷氣作動中央出風口溫度 | 7℃ |
