認證編號 CPF52199256117

## 車輛資料 Vehicle Information

## 車輛認證總結報告 Vehicle Inspection Findings

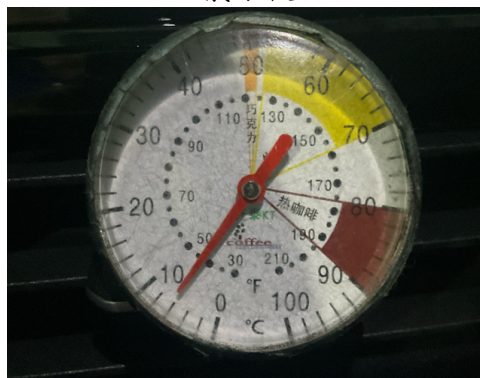
空調溫度

| 5. 前空調風速開關各段風速 | 正常 | 6. 前空調冷氣作動中央出風口溫度 | 7°C |
