認證編號 CPF52199256120

## 車輛資料 Vehicle Information

## 車輛認證總結報告 Vehicle Inspection Findings

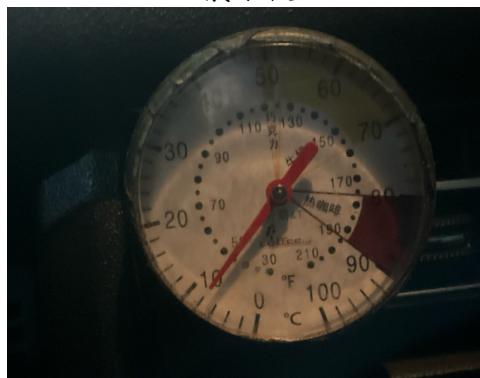
空調溫度

| 5. 前空調風速開關各段風速 | 正常 | 6. 前空調冷氣作動中央出風口溫度 | 9°C |
