認證編號 CPF52199256128

## 車輛資料 Vehicle Information

## 車輛認證總結報告 Vehicle Inspection Findings

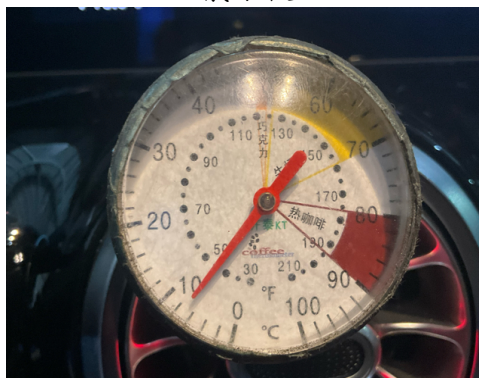
空調溫度

| 5. 前空調風速開關各段風速 | 正常 | 6. 前空調冷氣作動中央出風口溫度 | 7°C |
