認證編號 CPF52199256130

## 車輛資料 Vehicle Information

## 車輛認證總結報告 Vehicle Inspection Findings

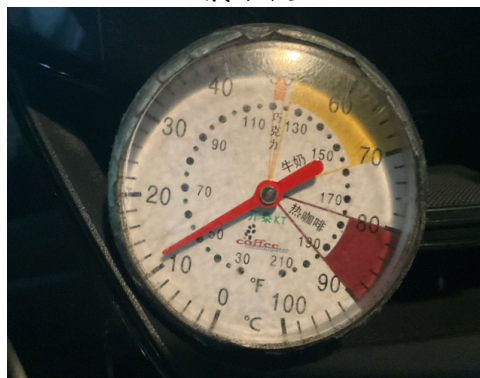
空調溫度

| 5. 前空調風速開關各段風速 | 正常 | 6. 前空調冷氣作動中央出風口溫度 | 10°C |
